○ 大規模空間を持つ建築物の天井の崩落対策について（技術的助言）

〔 国住指第2402号 〕
〔 平成15年10月15日 〕

国土交通省住宅局建築指導課長から都道府県建築主務部長宛

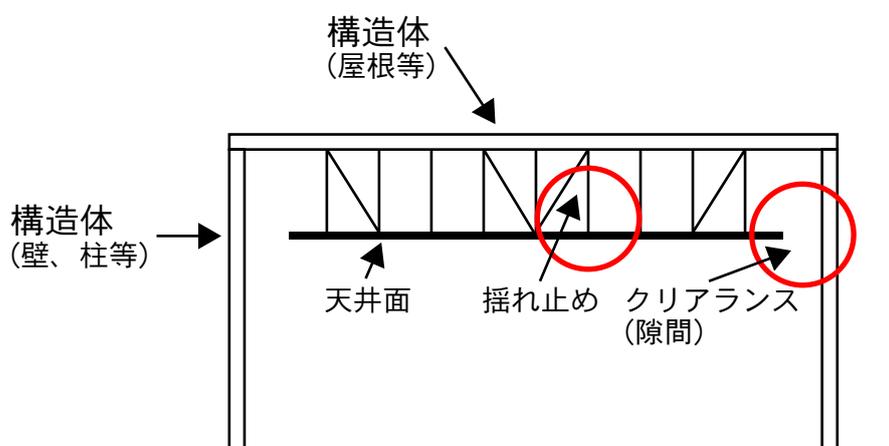
(芸予地震後の通知 (技術的助言))

- ・ 構造体と天井材の間にクリアランスを採る
- ・ 吊ボルトにブレースを設ける (揺れ止め) 等

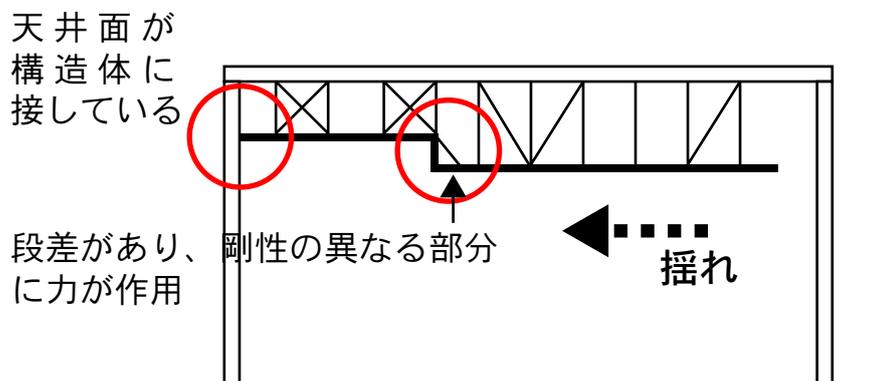
(十勝沖地震の現地調査)

- ・天井の段差がある部分で、剛性の高い部分と低い部分があり、また天井面の一部が構造体に接していたため※、地震時の揺れで当該部分の天井材に局所的な力が作用した可能性。等

(※釧路空港ターミナルは芸予の通知以前の建設)
